AM600+IS620N

常见应用问题处理

一、EtherCAT 通信类故障

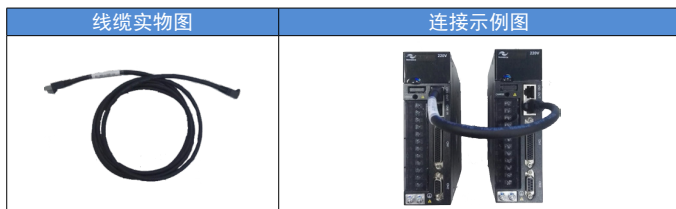
☞ 实物图片:

项目	详细说明
UL 认证	符合 UL 认证
超五类 (CAT.5E) 线缆	超五类 (CAT.5E) 线缆
带双层屏蔽	编织网屏蔽层 (覆盖率 85%)、铝箔屏蔽层 (覆盖率 100%)
环境适应性	使用环境温度: -30°C ~ 60°C; 耐工业机油、耐酸碱腐蚀。
EMC 测试标准	GB/T 24808-2009

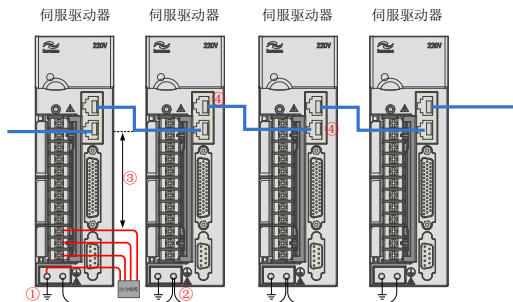
机柜内布线图示指导:

1. EtherCAT 走线应远离电机驱动线, 动力电源线, RST 三相线 50cm 以上;
2. 线缆屏蔽层和网口接头金属部分必须接触良好;
3. 网线要固定, 尤其在端口插拔处不能松动;
4. 节点与节点之间必须使用单根完整网线连接, 中间不能有转接头。

- ① 每个伺服驱动器必须良好接地, 接地线电阻小于 0.5Ω
- ② 伺服驱动器之间的地必须连接, 接地线缆必须粗于 AWG12
- ③ EtherCAT 线缆走线应远离伺服驱动器 PE 线 5cm 以上距离
- ④ EtherCAT 线缆水晶头和驱动器的网口接头金属部分必须接触良好, 万用表测量直流电阻小于 0.2Ω

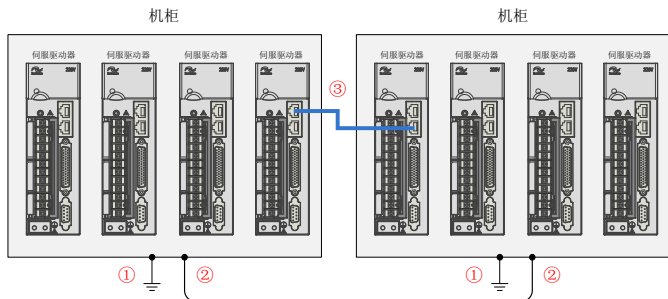
机柜内布线图示指导：

① 每个机柜必须单独进行良好接地；

② 机柜与机柜之间要有接地线连接，连接线要尽可能短，且必须粗于AWG12；

③ 必须使用按要求选购的EtherCAT通信线缆。

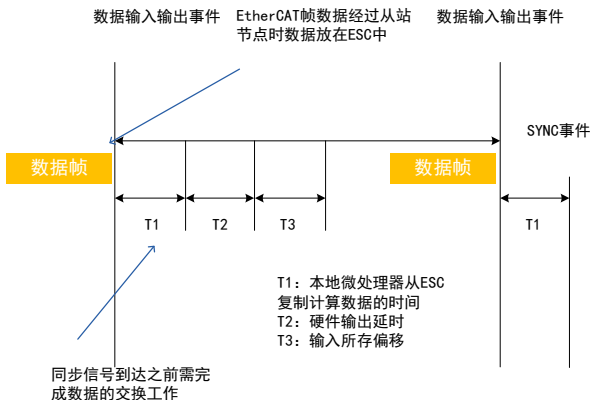
主站、从站同步之后，根据同步的系统时间产生同步信号。周期性的输入输出事件就是 EtherCAT 的任务周期也是 EtherCAT 总线的通讯周期。如果 AM600 任务周期设定过小则会导致实际报文发送间隔与设定的同步事件间隔不一致，当当同步次数连续丢失过多则会报 E08。

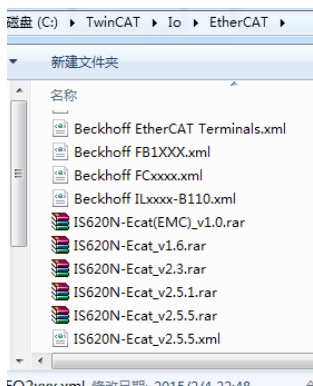
图 2 拷贝 xml 文件示意图

将 DUT 对应的 xml 文件拷贝到 twincat 的安装目录 C:\TwinCAT\Io\EtherCAT 下，如图 2 所示，其中会有别的版本的 xml 文件，包括 emc 专用的 xml 文件，拷贝时可将其他的文件压缩，以免使用时混淆。

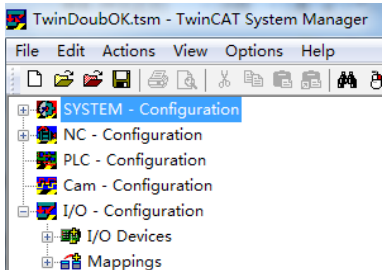
图 3 上次未关闭的工程

，左键选择 system manager，此时可能正处于上一次使用的工程中，如图 3。

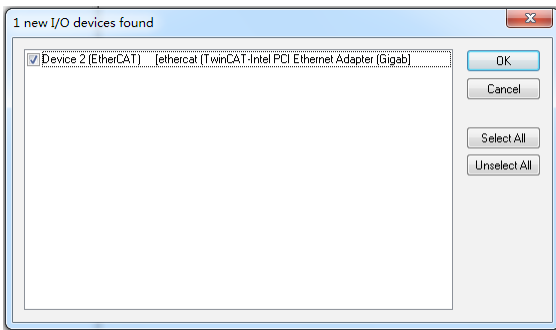
图 5 找到 EtherCAT 主站

出现图 5 对话框，表示已经找到设备，该设备即为 EtherCAT 主站，点“ok”。

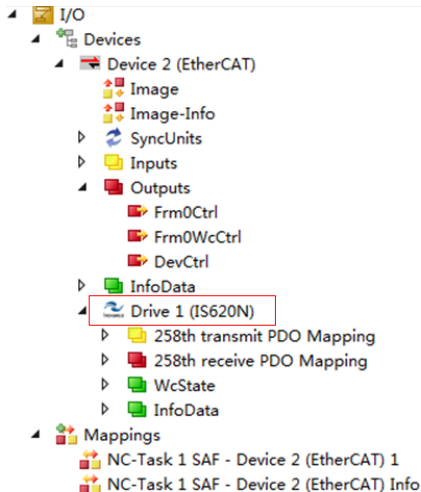
图 9 示意图

单击选择 Drive 1 (IS620N) ，如图 9 所示。由于 DUT 的名字，图标等信息都储存在 xml 文件中，未烧录过 xml 文件的 DUT 可能显示其他的图标和名字。

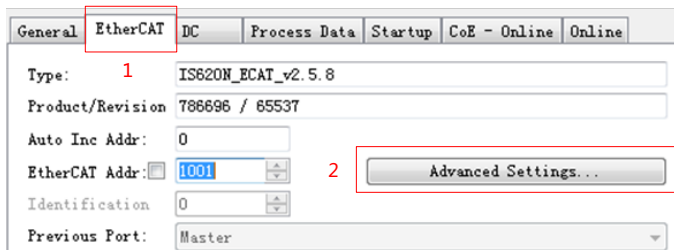
图 10 选择 EtherCAT

选择 EtherCAT，再单击 Advanced Settings 如图 10。

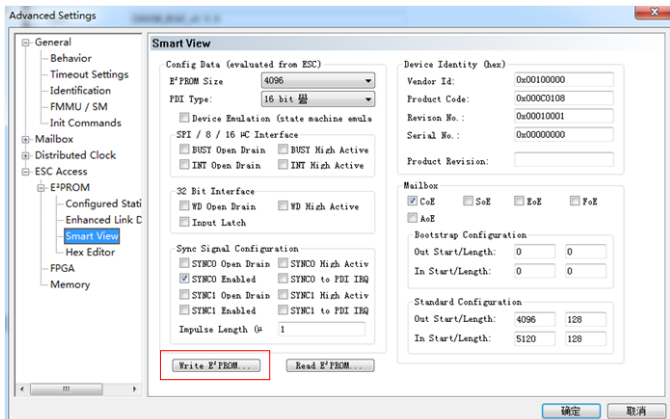
图 11 选择 Smart View

选择 Smart View，单击 Write E2PROM，如图 11。

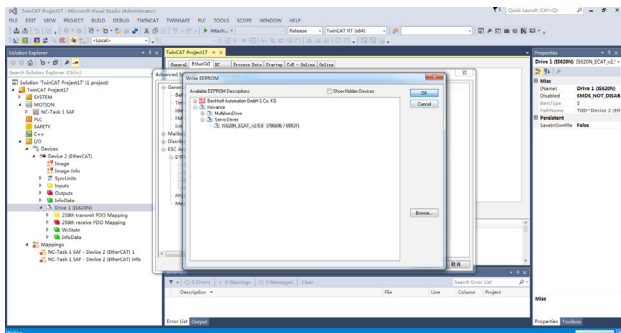
图 13 正在写入 xml 文件

正在写入 xml 文件，如图 13 所示。

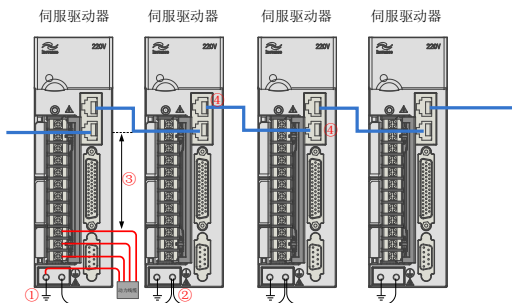
① 网线连接顺序示意图

- ① 每个伺服驱动器必须良好接地，接地线电阻小于**0.5ohm**
- ② 伺服驱动器之间的地必须连接，接地线缆必须粗于**AWG12**
- ③ EtherCAT线缆走线应远离伺服驱动器PE线**5cm**以上距离
- ④ EtherCAT线缆水晶头和驱动器的网口接头金属部分必须接触良好，万用表测量直流电阻小于**0.2ohm**

可能的原因	检测方法	处理措施	备注
1、CN3 和 CN4 接反	检查网线的顺序	整改接线，确认每个伺服的网线都是从 CN4 输入，CN3 输出	①
2、使用了从站别名功能	通过后台确认，是否误点使用别名功能	改成自动分配地址即可。	/

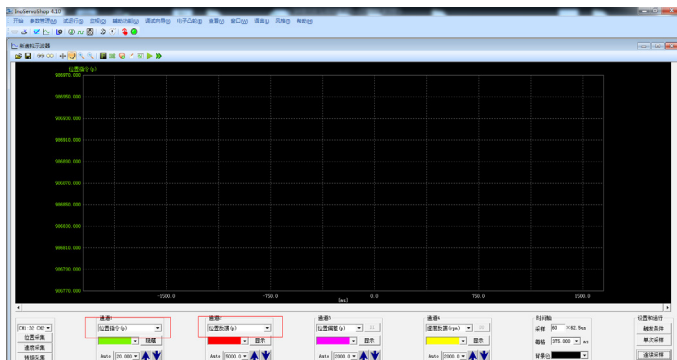
用后台软件的示波器功能监控位置指令、位置反馈、速度指令、转矩指令, 确认是否位置指令不为零, 而位置反馈始终为零。

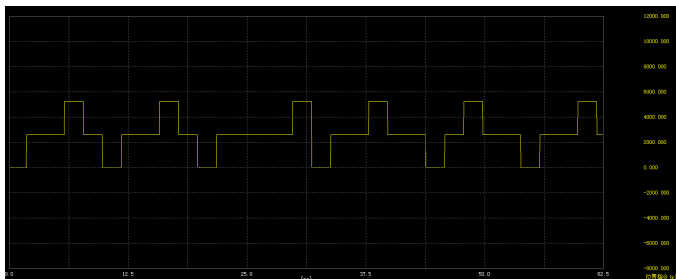
图 1

可以在上位机中给定一个较小速度，然后电机以速度模式运行，看是否不报错。待电机运行平稳后，用后台的触发模式单次采样，主要看“位置指令”和“SYNC 与 IRQ 相位”，采样时间设为“1*62.5us（保证其较小于同步周期）”，观察位置指令是否稳定、是否会出现突然较大的两倍的跳动、SYNC 与 IRQ 相位是否出现跳动。

上面两图是用后台采集的位置指令，分别为出现同步周期信号交越和未发生同步信号交越的情况。若出现图 1 情况，可以在 AM600 中调整同步偏移，从 -50%~50%，遵循上述设置用后台观测效果直到位置指令稳定，即到达图 2 所示状态。

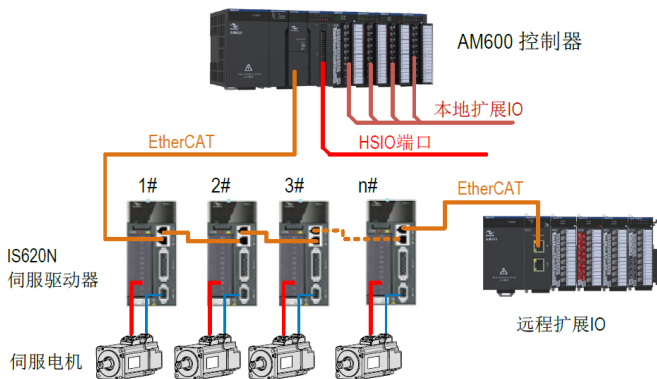
如下图所示，其中 CN4 口为 IN，CN3 口为 OUT：

可能的原因	检测方法	处理措施	备注
1、同步通信时，从站接收异常	查看是否使用带屏蔽功能的双绞屏蔽线缆，线缆是否存在破损或转接； 查看驱动器和上位控制器是否良好接地； 查看驱动器网口是否损坏	建议使用我司或我司制定规格的线缆； 按标准接线指导接线，网线是否按 IN 端口进，OUT 端口出的顺序连接各从站； 通过左起第一位数码管查看网络连接状态	①
2、同步通信时，主站发送异常，或 EtherCAT 同步中断允许次数偏小	上位机同步时钟误差过大； 通过面板查看 H0C-35 的值	若网线连接正确，直接重启网络（将主站和从站重新上电）； 在一些无法进行标准配置的现场可适当增加 H0C-35	/
3、上位机停机或者卡死	多台同时报警时可以检测上位机运行标志是否有效	这种故障产生在上位机的逻辑或者语法错误	/
4、伺服使能状态，网络由 OP 切到了非 OP	查看网络状态是否在使能状态下从 OP 切向了非 OP	检查上位机网络状态切换程序	/
5、IS620N 前存在其他类型从站且出现 EtherCAT 数据帧损坏	将 IS620N 组网顺序改到最前面，再测试是否丢帧，如不再丢帧则为此原因导致	1. 将 IS620N 组网顺序改到前面使用 2. 对其他从站进行加强屏蔽、接地等，提升通讯质量	/

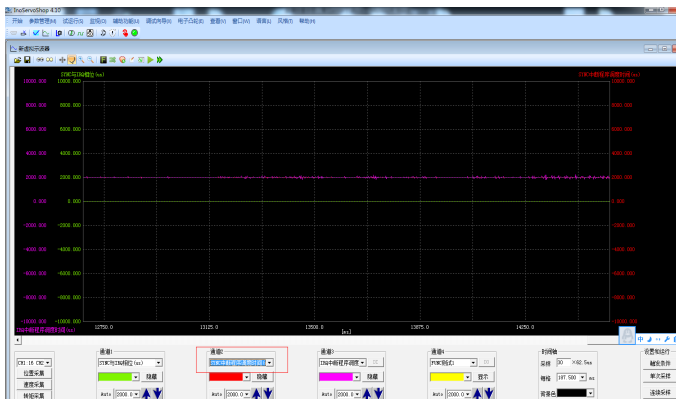
① 用后台观测“SYNC 中断调度时间”

用后台观测“SYNC 中断调度时间”，观察其与设定的同步周期是否一致，是否稳定：

可能的原因	检测方法	处理措施	备注
1、XML 文件不匹配	若每次都报，则为 XML 文件不匹配	升级驱动器内部的 XML 文件为最新版本	/
2、上位机同步信号不准，相邻周期同步信号误差大	若偶尔报，通过汇川后台示波器工具，观测 SYNC 同步中断调度时间，查看该信号是否稳定；查看 H0C-44 是否过小	观察 SYNC 中断调度时间是否稳定，若较为稳定，可适当少量增加 H0C-44	①
3、可能由于调用了 MC_Reset 模块导致	确认在发生故障时是否调用了 MC_Reset 模块	用其他方案代替导致故障发生的 MC_Reset 模块	/

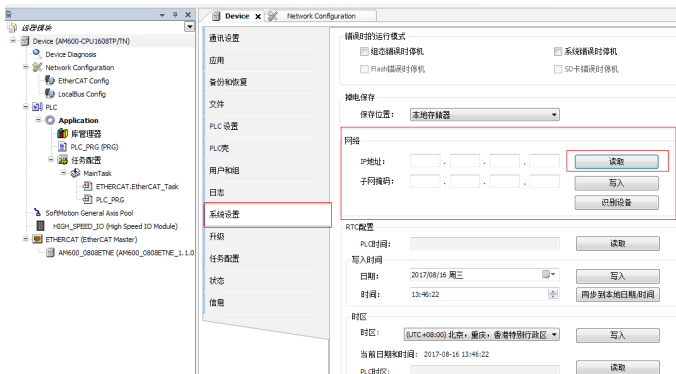
1) 使用 usb 方式连接设备，并在系统设置界面读取当前设备的 IP 地址，若和电脑不在同一网段内，修改设备 IP 地址在同一网段。此时再使用网线连接即可正常扫描到连接设备；

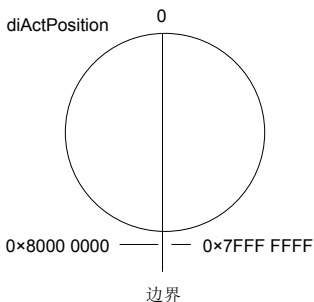
E: Axis.fOffsetPosition (坐标偏移, MC_SetPosition 功能块可以修改)。

$$fActPosition = (((int_to_lreal(iTurn) * 2^{32} + diActPosition) * iRatioTechUnitsNum) / dwRatioTechUnitsDenom) - fOffsetPosition$$

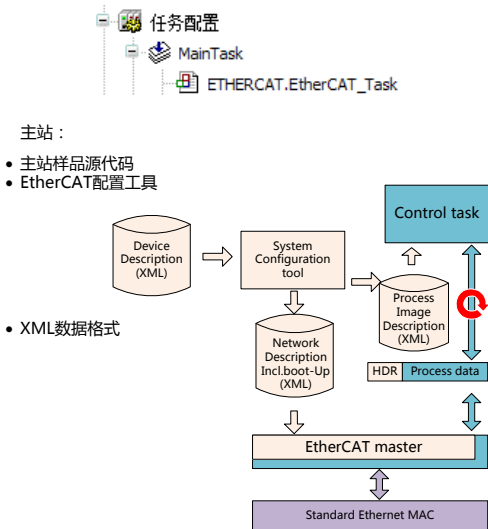
PLC 周期性的发送目标位置或者目标速度到驱动器，而这个周期性的发送是通过“EtherCAT 任务”来实现的。

PLC 程序中，所有的 MC 功能块都是通过一组接口变量（Axis_ref_sm3）来确定要控制的轴的，在同步位置模式下，每个“EtherCAT 任务周期”的目标位置通过 MC 功能块计算来给出，而我们通常使用的“循环任务”为时间中断任务（按照设定的循环时间间隔执行指令），如果使用的指令 MC 功能块没有放在“EtherCAT 任务”中，或者“EtherCAT 任务周期”与总线的循环时间不一致，则会发生与指令不同步的现象。

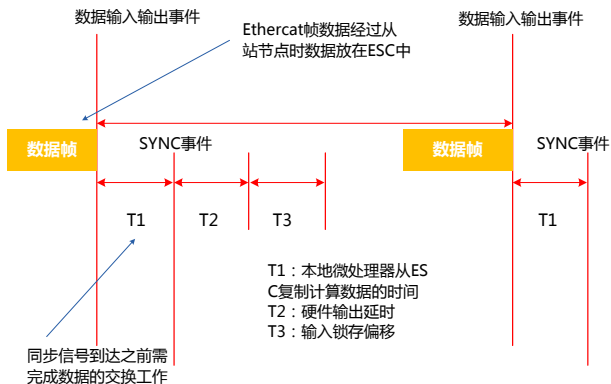
周期性数据交互：主站周期性的发送数据帧给 EtherCat 总线，报文经过从站节点时从站完成数据的更新、插入并转发到下一个节点。从站同步信号（SYNC 事件）到达前必须完成伺服本地处理器从 ESC 控制芯片中的数据更新，否则就会出现数据交互不正常现象。主站发送帧数据的周期就是“EtherCAT 任务周期”，同步信号到达的周期为“同步周期”，详细请参考下图：

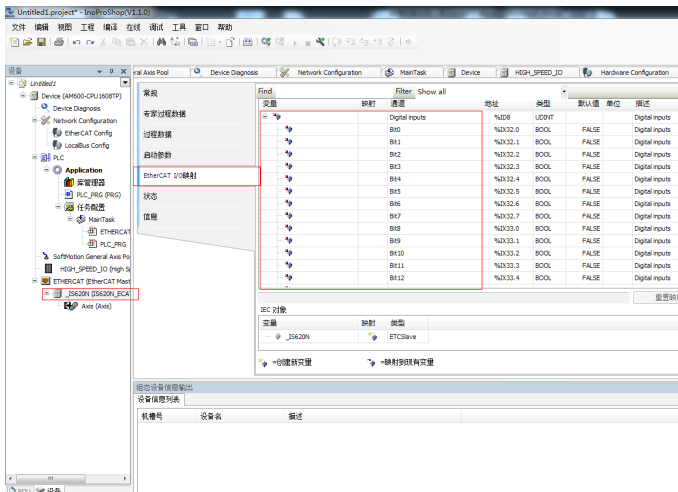
AM600 在使用伺服的 DI 功能时，一般将 H03 组各个端子 DI 功能选择设为无定义，在上位机程序中针对各个 DI 赋予相应功能，AM600 是通过总线由对象字典 60FD 获得 DI 的输入状态，在 AM600 中可将对象字典 60FD 的各个位赋予程序中相应变量 60FD 为 32 位二进制数，其各个位定义根据 200C-2A 的值如下表所示：

200C-2A=2		200C-2A=0	
Bit	信号	Bit	信号
0	反向超程开关	0	反向超程开关
1	正向超程开关	1	正向超程开关
2	原点开关	2	原点开关
3~15	NA	3~15	NA
16	Z 信号	16	DI1
17	Probe1	17	DI2
18	Probe2	18	DI3
19	NA	19	DI4
20	DI1	20	DI5
21	DI2	21	DI6
22	DI3	22	NA
23	正向超程开关	23	DI8
24	反向超程开关	24	DI9
25~31	NA	25~31	NA

若 200c-2A=0，设置 DI1 为反向超程开关功能，则反向超程开关有效时，60FD 的 bit0 和 bit16 同时有效置 1，上位机程序选择一个即可。

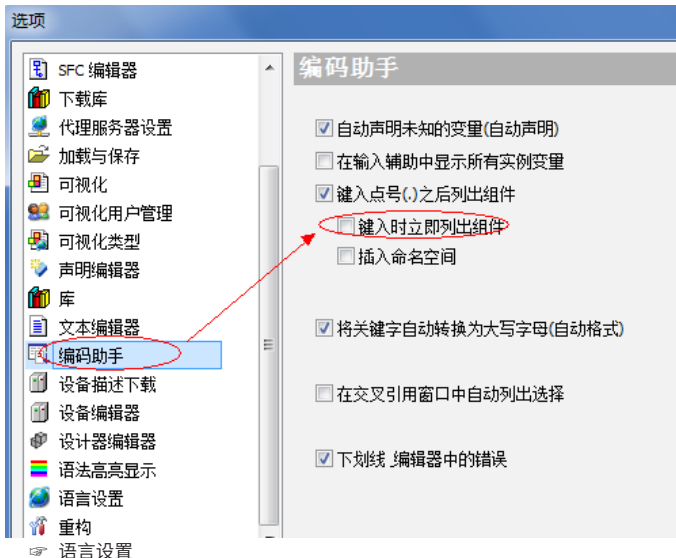
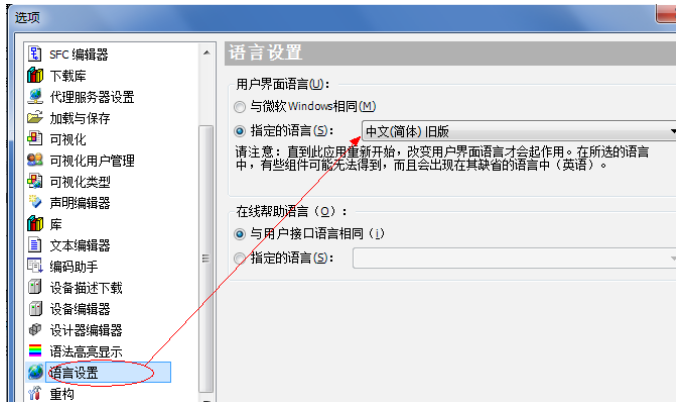
5、InoProShop 常用的个性化设置？

- ☞ 去除输入联想功能，减少输入时卡顿现象；

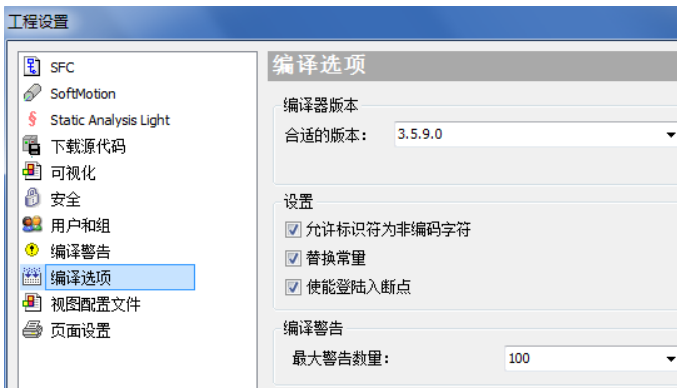
7、InoProShop 的中文兼容性问题？

【工程】 - 【工程设置】 - 勾选【允许标识符为非编码字符】
